**ELABORAÇÃO DOS PROJETOS EXECUTIVOS DE
ENGENHARIA PARA CONSTRUÇÃO DA NOVA PONTE
JOÃO GOULART MUNICÍPIO DE ARAMBARÉ/RS**

**PROJETO EXECUTIVO
ESTUDO GEOLÓGICO**

MARÇO/2023

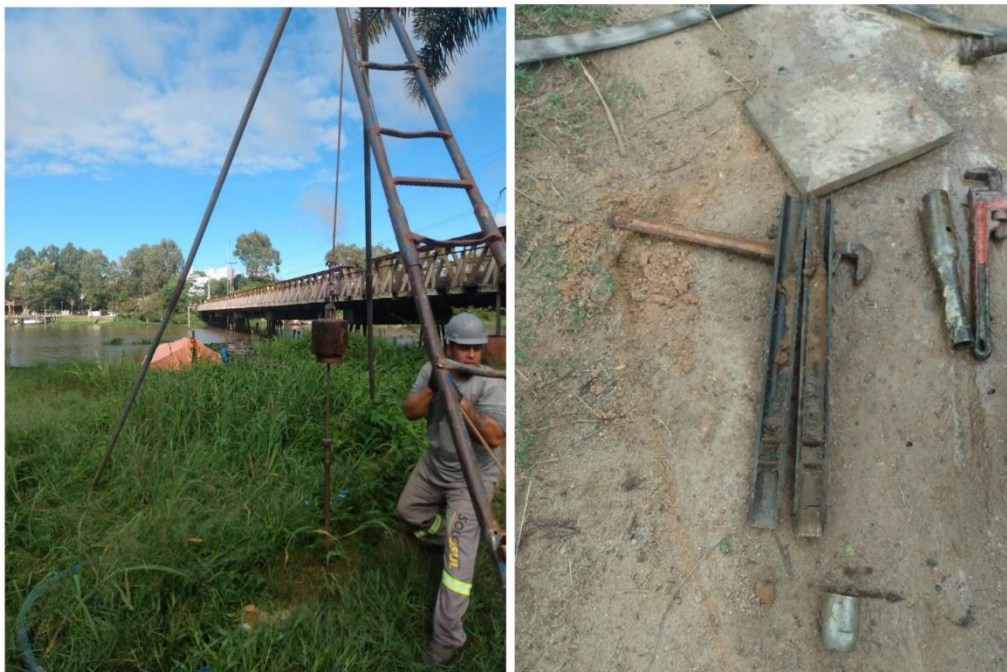
Figura 3 – Montagem do equipamento e detalha da amostra do solo – SPT01

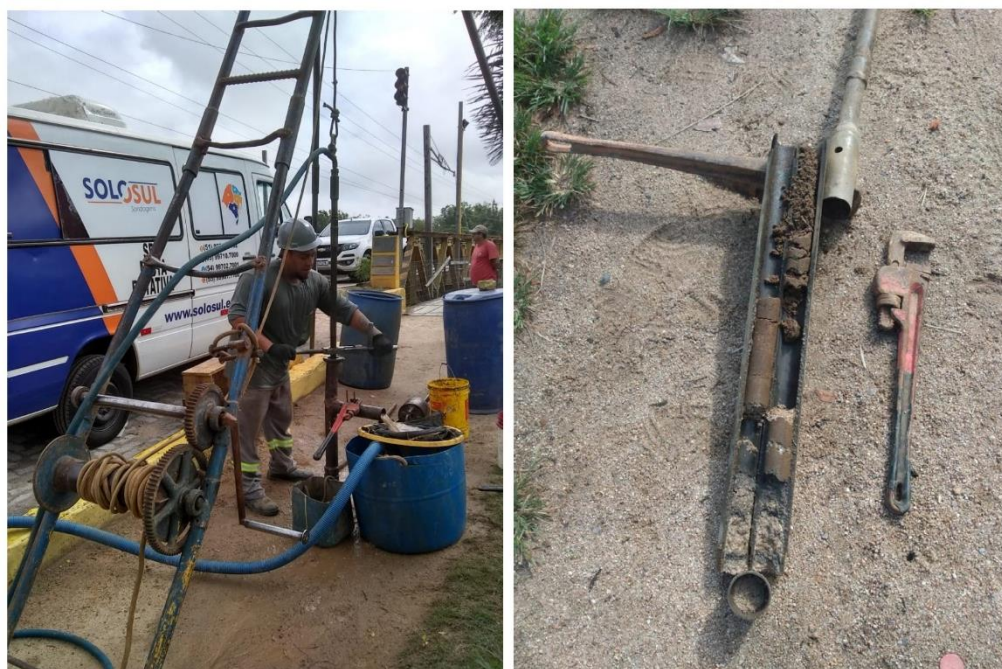
Figura 4 – Montagem do equipamento e detalha da amostra do solo – SPT-02

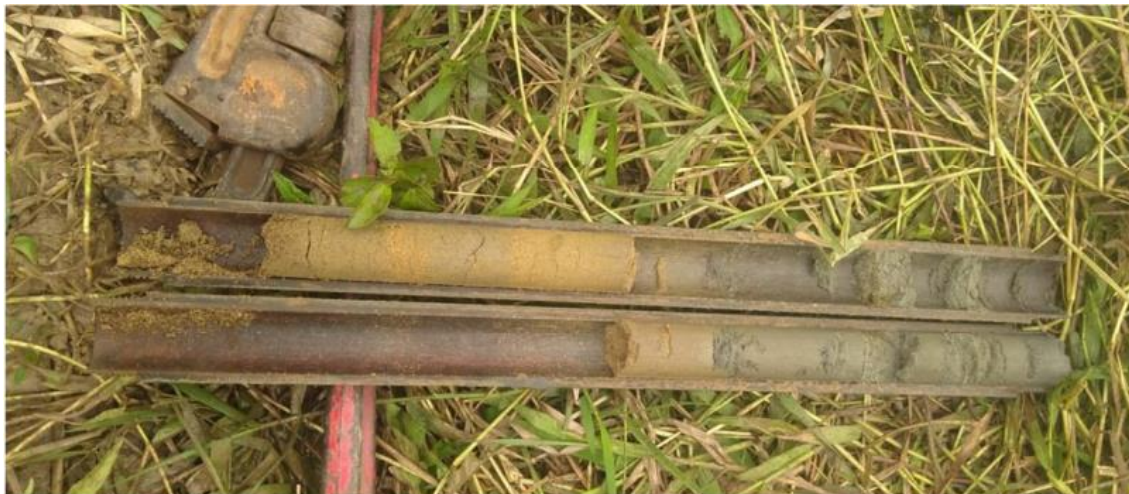
Figura 6 – Solo Areia – Argilo – Siltoso recuperado pelo amostrador , acima do nível do rio

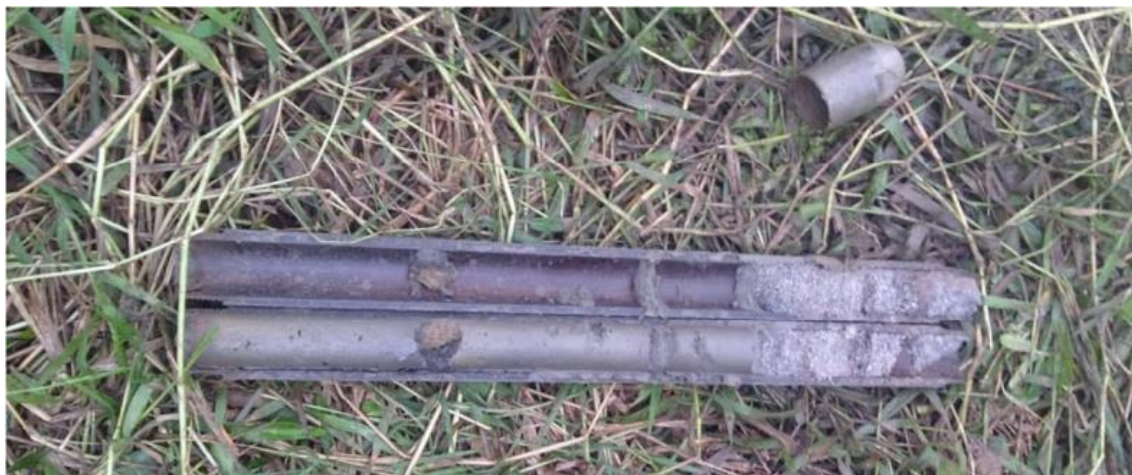
Figura 7 – Solo Areia – Argilo – Siltosa recuperado pelo amostrador , abaixo do nível do rio

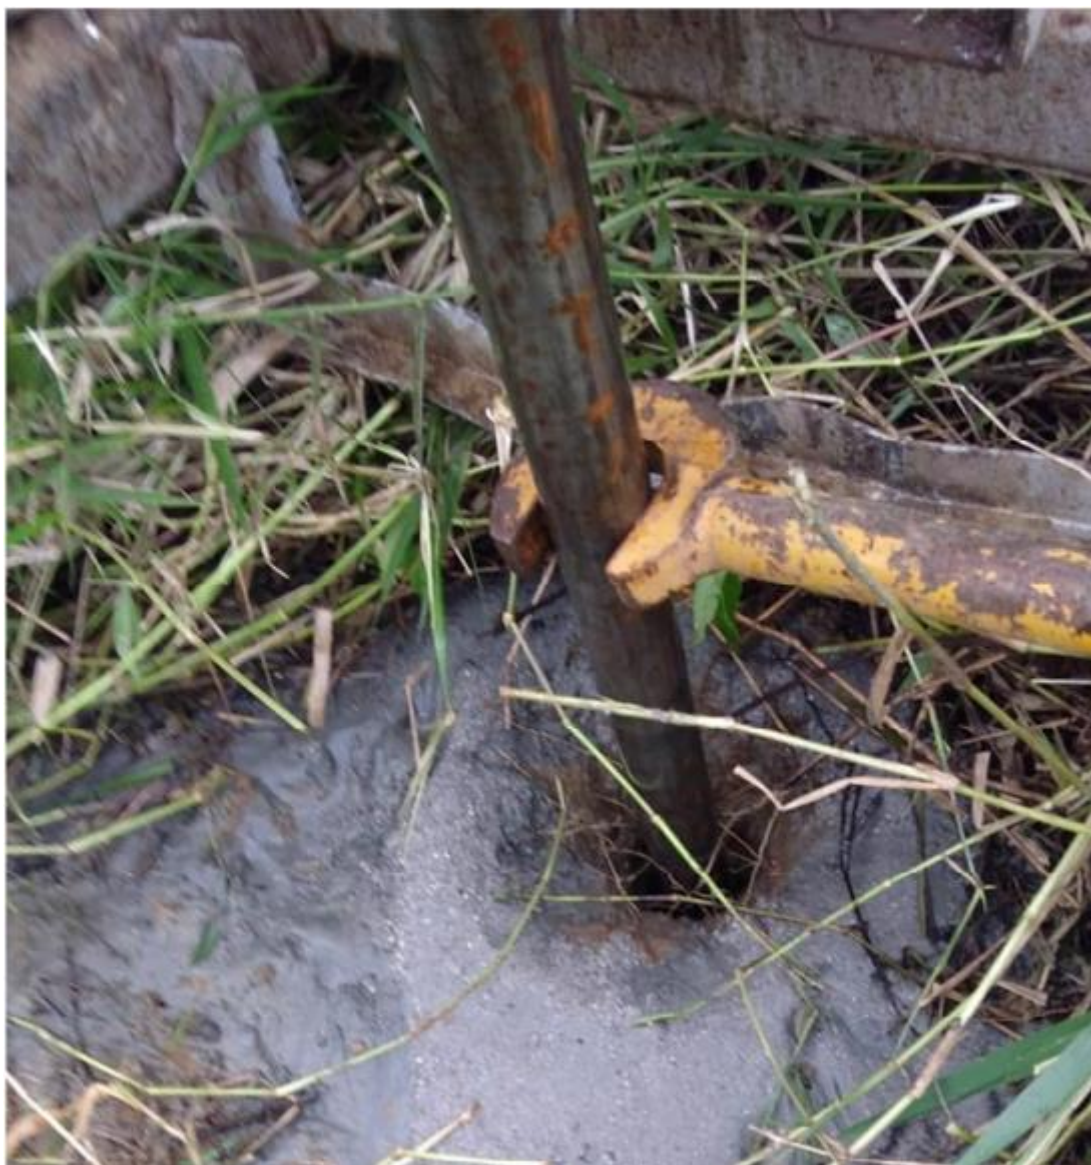
Figura 8 – No detalhe, resíduo da rocha (basáltica / diorítica – sã) resultante do corte e avanço da sonda rotativa.

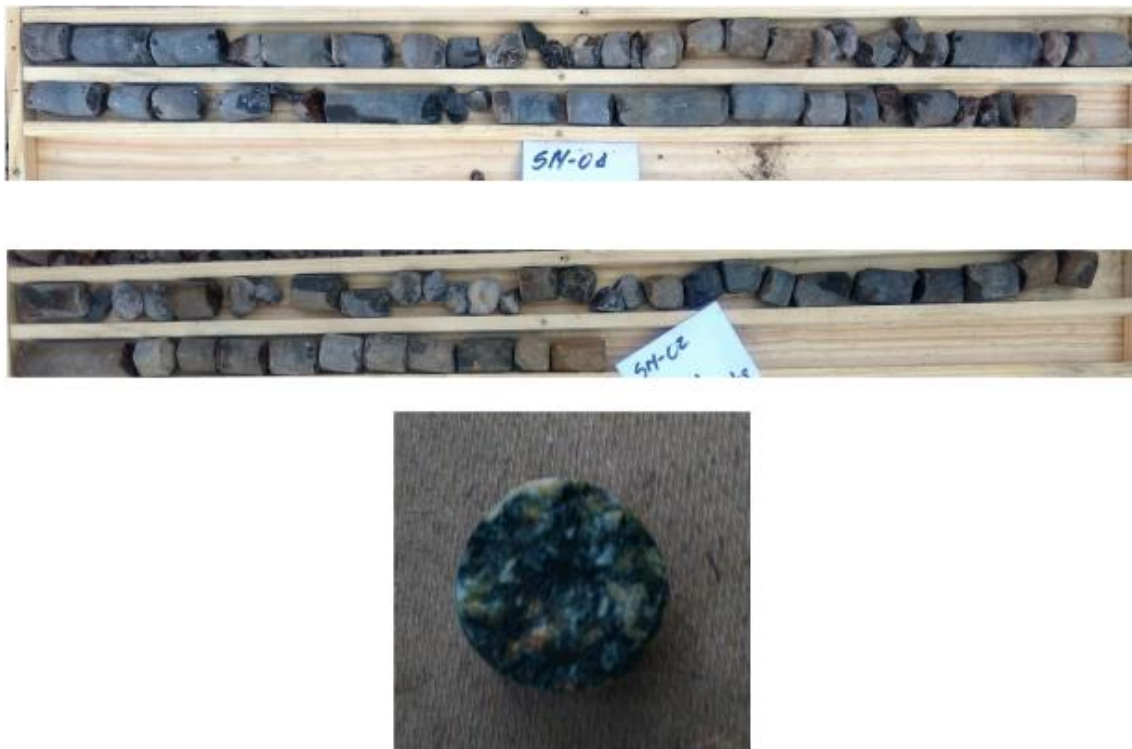
Figura 9 – No detalhe, caixa com testemunhos extraídos pela sondagem rotativa.
